## **REDUÇÃO DA INDISPONIBILIDADE DE EQUIPAMENTOS DE RM ATRAVÉS DE POLÍTICA DE TREINAMENTO**

### **REDUCTION OF UNAVAILABILITY OF MAGNETIC RESSONANCE EQUIPMENT BY TRAINING POLICY**

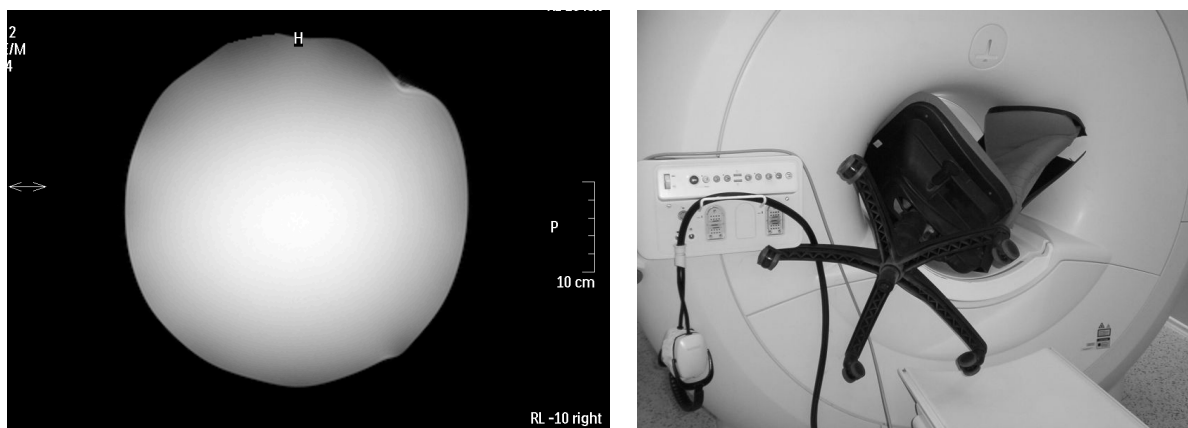
Pequenos objetos atraídos pelo magneto causam artefatos na imagem (Figura 2) que prejudicam o laudo, além de necessitar de algumas horas para reparo. Grandes objetos presos ao magneto podem gerar dias de equipamento parado (Figura 2). O treinamento foi realizado com periodicidade trimestral e duração de duas horas, sendo cada turma formada por um grupo profissional (médicos, operadores, enfermagem, etc.)

**Figura 2 – Distorção do campo causado por um clipe metálico de papel preso no interior do magneto (direita), e cadeira presa no magneto (esquerda). Foram necessários dois dias para retirada [5].**

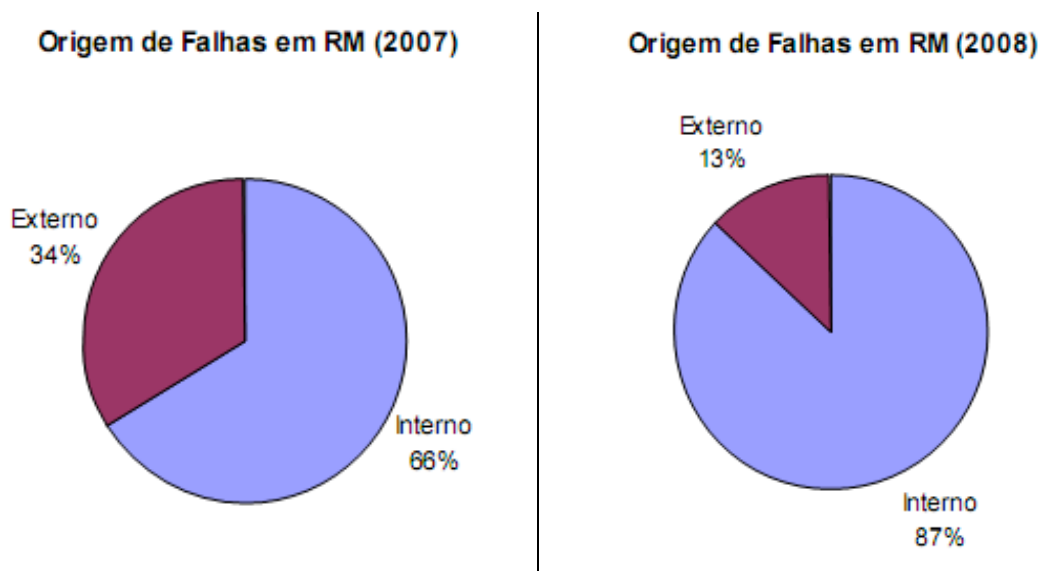
**Figura 3: Qualificação dos chamados ocorridos antes da intervenção (2007) e origem de falhas após orientação aos operadores e equipes de manutenção (2008).**

O fator de maior contribuição para chamados externos (34% em 2007 e 13% em 2008) foram as falhas nas condições de infraestrutura que deveriam manter os parâmetros necessários para o correto funcionamento. Foram identificadas falhas nos chillers, estabilizadores de tensão, flutuações da rede elétrica, exaustores, sistemas de condicionamento de ar (temperatura e umidade). Profissionais bem treinados com relação ao uso correto de equipamentos médicos geram menor quantidade de solicitações de serviços para a área de manutenção e cometem menor quantidade de erros operacionais [3,6,8]. A estratégia de orientação dos operadores e membros da equipe de manutenção resultou na diminuição de 21% dos chamados por falhas que poderiam ser resolvidas localmente.

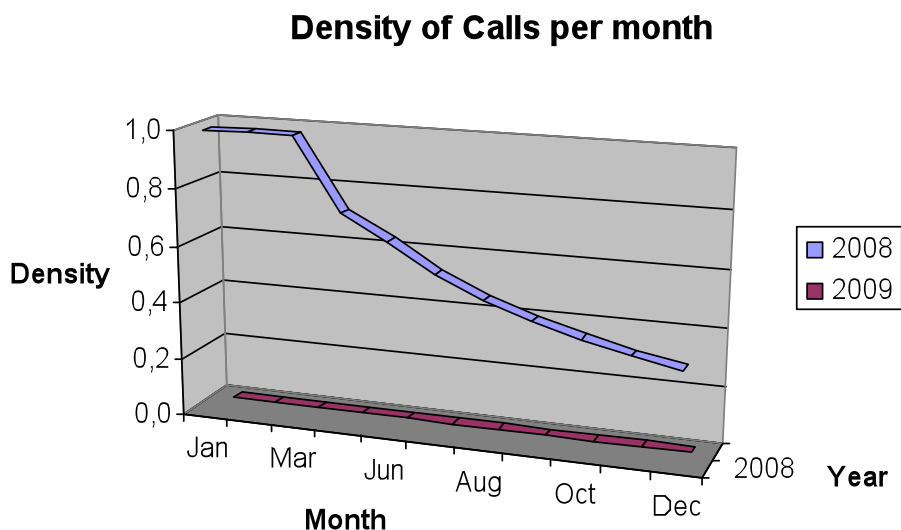
Os acidentes (com indisponibilidade do equipamento) apresentaram queda após o início dos treinamentos em 2008. Em 2009 não ocorreram novos eventos (Figura 4).

**Figura 4: Densidade de chamados por mês causados por acidentes em 2008 e 2009**
