Execução de estruturas do tipo gabião para controle de erosão e estabilização de encostas: um estudo de caso no Córrego dos Machados em Bom Despacho – MG

Construction of gabion structures for erosion control and slope stabilization: A case study at Córrego dos Machados in Bom Despacho – MG

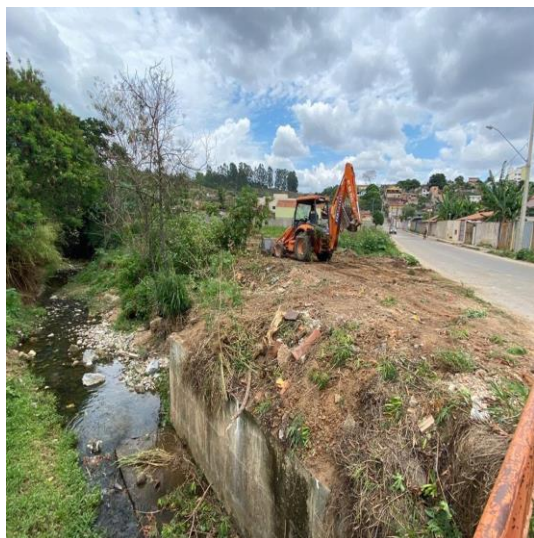
Figura 7 – Limpeza superficial do terreno

Na etapa de limpeza e preparação da área, foram executados serviços manuais, como roçada e capina, bem como atividades mecanizadas com o uso de escavadeiras, retroescavadeiras e caminhões (Figuras 7 a 10). Essas ações tiveram como objetivo remover a vegetação existente na região a ser recuperada, realizar a limpeza do curso d'água e retirar resíduos e materiais acumulados em seu leito e áreas adjacentes.

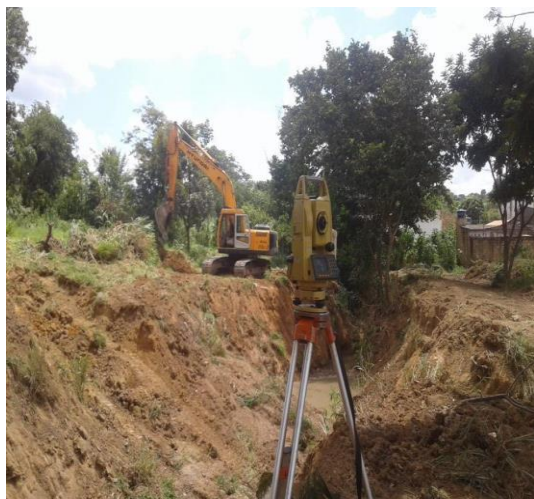
Figura 11 – Levantamento do primitivo

Após concluídas as atividades de limpeza e preparo da área, iniciou-se o levantamento topográfico e geotécnico, com o objetivo de identificar as características do solo e definir os pontos de implantação das estruturas. Com base nas informações obtidas e nas marcações realizadas em campo (Figuras 11 e 12), procedeu-se à instalação do canteiro de obras, adequando o local para receber equipamentos, equipe técnica e os materiais necessários à execução do projeto.

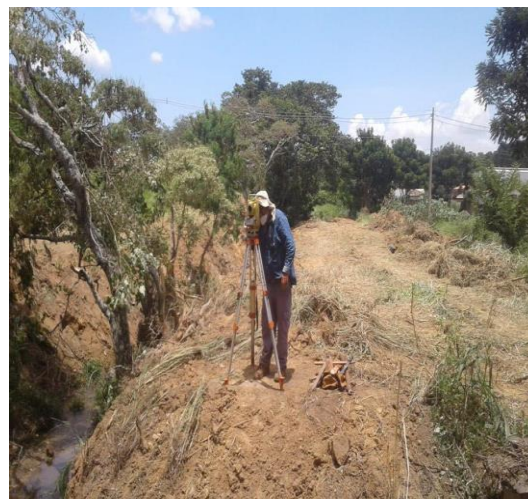
Figura 12 – Locação da obra

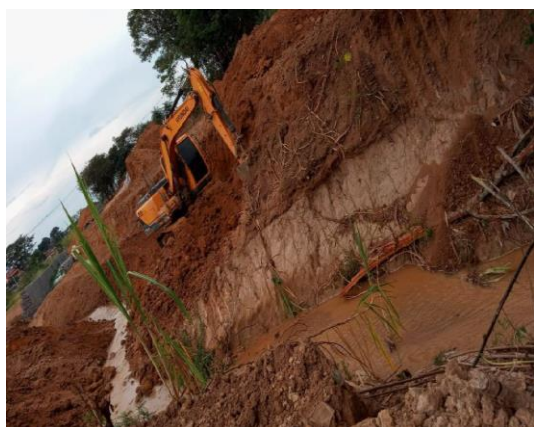
Figura 13 – Movimentação de terra

Utilizando escavadeiras, carregadeiras e caminhões, deu-se início às atividades de movimentação de terra (Figura 13), à execução das fundações (Figuras 14 e 15) e à preparação da base (Figura 16). Para isso, o fluxo do córrego foi temporariamente desviado e seu leito rebaixado conforme as cotas definidas em projeto, avaliando-se continuamente a necessidade de escoramentos e/ou a execução em trechos alternados, de modo a manter contrafortes de solo que evitassem deslizamentos em áreas próximas às edificações. Nessa fase, foi aplicado enrocamento na fundação e empregados gabiões tipo saco na conformação da base, além da instalação de mantas geotêxteis, destinadas à separação entre sólidos e líquidos (função filtrante), prevenindo o bloqueio de dispositivos de drenagem e o contato direto entre o solo e o material pétreo.

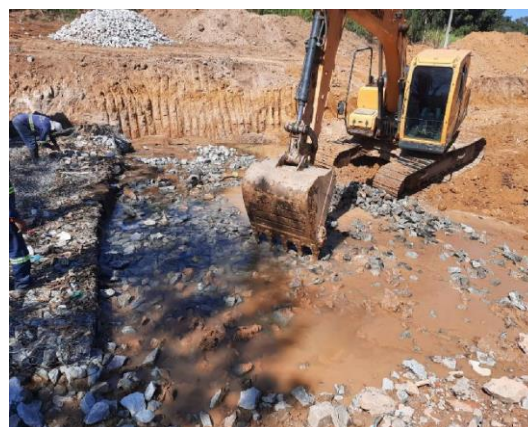
Figura 14 – Execução da fundação

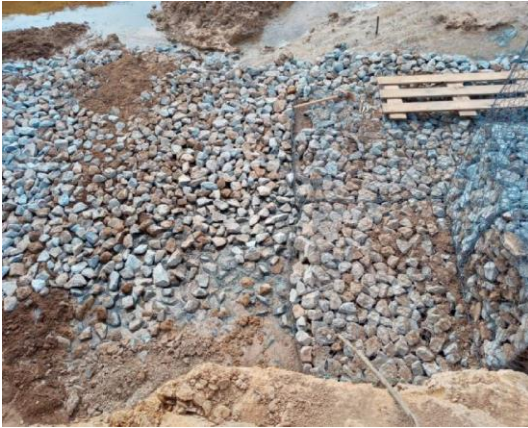
Figura 15 – Enrocamento na fundação

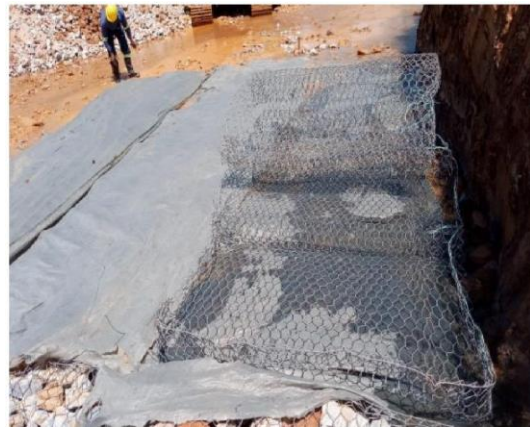
Figura 16 – Aplicação de geotêxteis na base

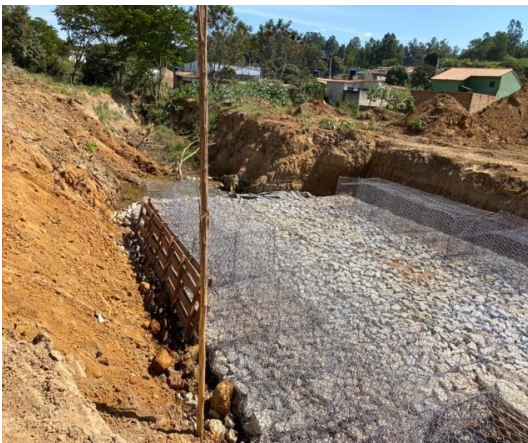
Figura 17 – Execução dos muros de gabião tipo caixa

Após a preparação da base e recebimento dos materiais, teve início a montagem dos gabiões, que consiste na fixação das fôrmas (gaiolas) e preenchimento manual e mecanizado de “pedras de mão”, produzidas por um processo de britagem, sendo acomodadas de forma a preencher e formar um bloco de sustentação (Fernandes e Franco Júnior, 2024). Nas Figuras 17 e 18, observa-se a distribuição dos materiais e o preparo do gabião tipo colchão, que servirá como base para a montagem do gabião tipo caixa, responsável por formar as paredes do canal.

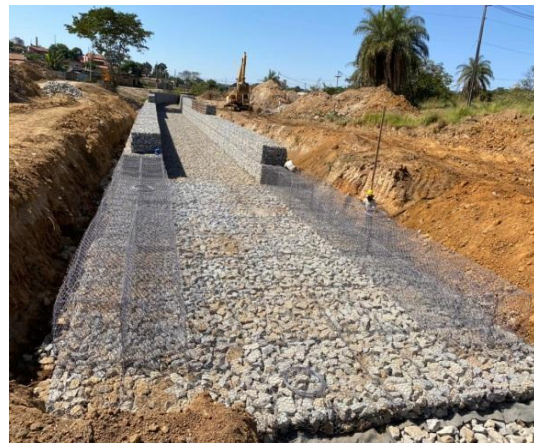
Figura 18 – Evolução da execução dos muros

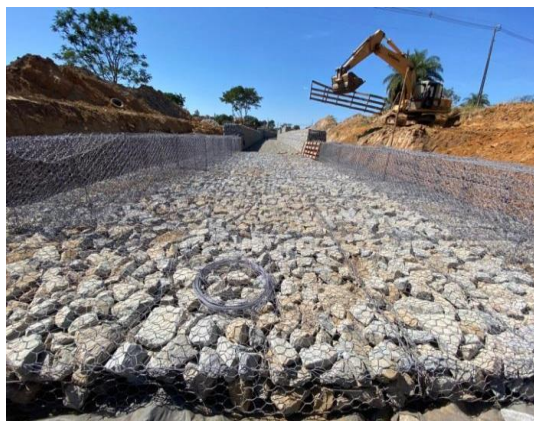
Figura 19 – Malhas de arame para gabiões

As Figuras 19 e 20 apresentam a disposição das malhas metálicas ao longo do leito do canal em execução e em suas laterais, além da preparação das extremidades dos gabiões tipo caixa para o recebimento do material de aterro.

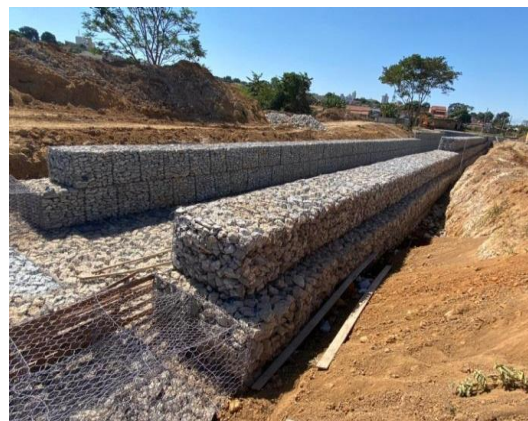
Figura 20 – Contenções laterais em gabião tipo caixa

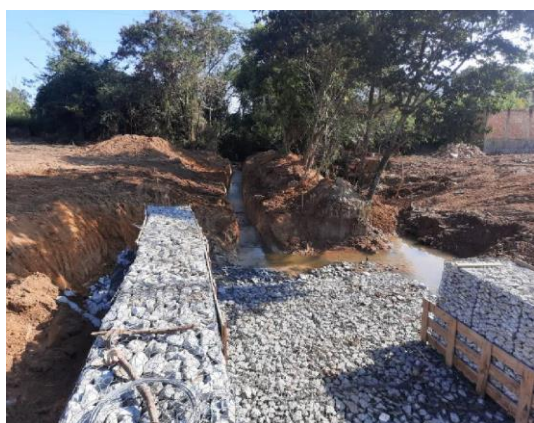
Figura 21 – Construção do canal

As Figuras 21 a 24 ilustram a construção do canal e suas paredes, demonstrando que o leito do curso d'água precisou ser desviado para a execução da obra.

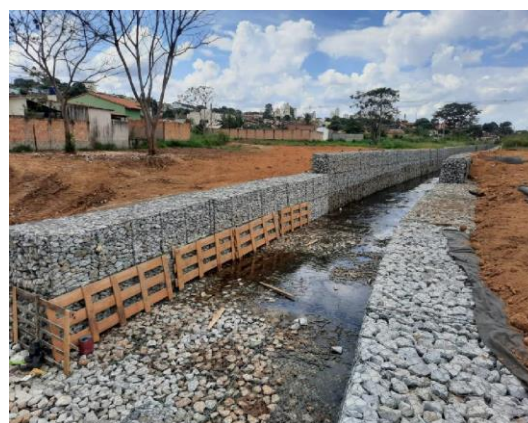
Figura 22 – Muros laterais de gabiões caixa

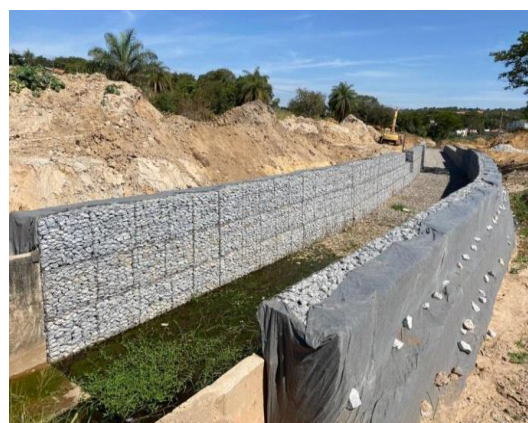
Figura 24 – Vista da obra do canal e preparação para o aterro

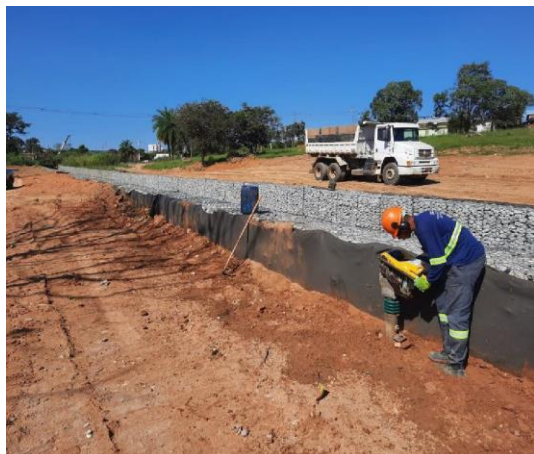
Figura 27 – Compactação do aterro

Após a execução dos gabiões, foi feito o reaterro compactado e a conformação do terreno com a estrutura de pedra, obedecendo as inclinações projetadas e mantendo o terreno nivelado, utilizando compactador manual até atingir o grau de compactação de 100% do Proctor Normal. Nas figuras 25 a 26 são demonstradas as etapas da execução do aterro, feitas sempre em camadas não superiores a 20cm com solo de boa qualidade, conforme os níveis definidos no projeto, objetivando-se a recomposição da via pública existente. A área de intervenção teve a cobertura vegetal estipulada com o plantio de grama esmeralda em placas e árvores de espécies definidas no projeto, após preparo do terreno com solo vegetal devidamente adubado.

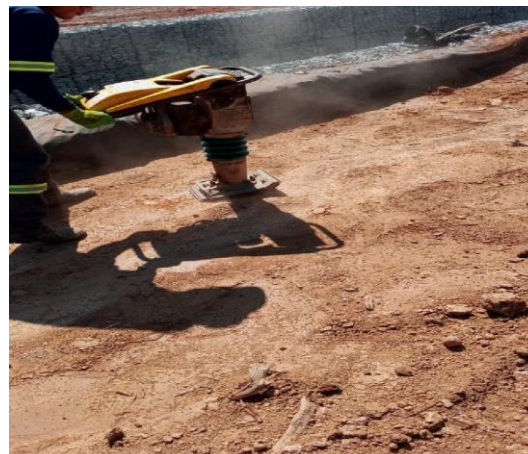
Figura 28 – Compactação com compactador de solo à percussão (sapo)

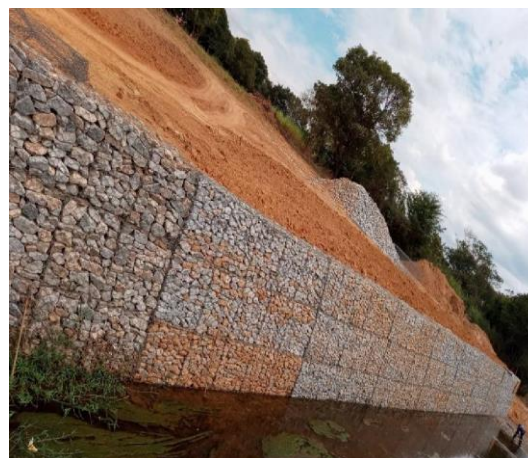
Figura 30 – Vista lateral da contenção de gabião
