PRESERVAÇÃO DOS CEMITÉRIOS DE CACHOEIRA E SÃO FÉLIX, BAHIA: APONTAMENTOS PARA A SUA CONSERVAÇÃO

*PRESERVATION OF CEMETERIES OF CACHOEIRA AND SÃO FÉLIX, BAHIA:
NOTES FOR CONSERVATION*

Resumo

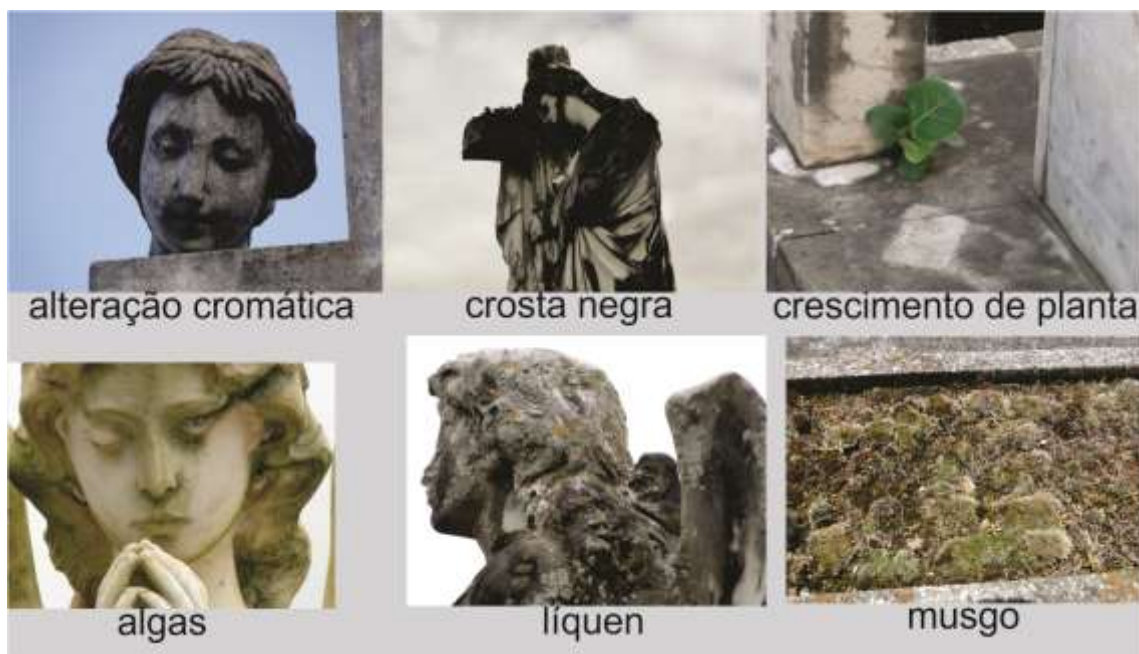
Os tipos de micro-organismos (liquens; mofos, musgos e algas) são muito complexos de estudar, sendo que o problema deve sempre ser erradicado em sua causa. Geralmente as patologias não têm uma causa única, o ideal seria um estudo minucioso no local para fazer um diagnóstico correto, onde é necessário um aprofundamento sobre as características dos materiais e dos sistemas construtivos. As algas reproduzem em locais em que cai água em abundância formando manchas esverdeadas ou marrons nas paredes e rochas. Os musgos e os mofos são agentes que favorecem no processo de degradação das sepulturas. Além desses existe a crosta negra que forma uma camada sobre o atributo, deixando com um aspecto de sujeira (Fig. 3).

Fig. 3. Agentes de alteração biológica nos cemitérios estudados, Recôncavo - BA. Fotos: Renata Ramos. Montagem: Fabiana Comerlato.

Nos cemitérios do Carmo e Alemães estão correlacionados aos aspectos de alteração biológica, a exemplo do surgimento de algas, liquens, musgo, alveolização, alteração cromática e o crescimento de vegetação no entorno dos

sepultamentos em razão do estado de abandono dos mesmos. No cemitério dos Nagôs estão presentes problemas decorrentes a ação da água das chuvas, provocando alteração cromática e áreas com crosta negra. Em geral, as necrópoles vinculadas a administração pública municipal, em áreas baixas e úmidas, tem índices elevados da presença de agentes biológicos que degradam as estruturas tumulares, neste sentido, a proliferação de líquens, musgo, mofo e crescimento de plantas são preponderantes (Gráfico 1).

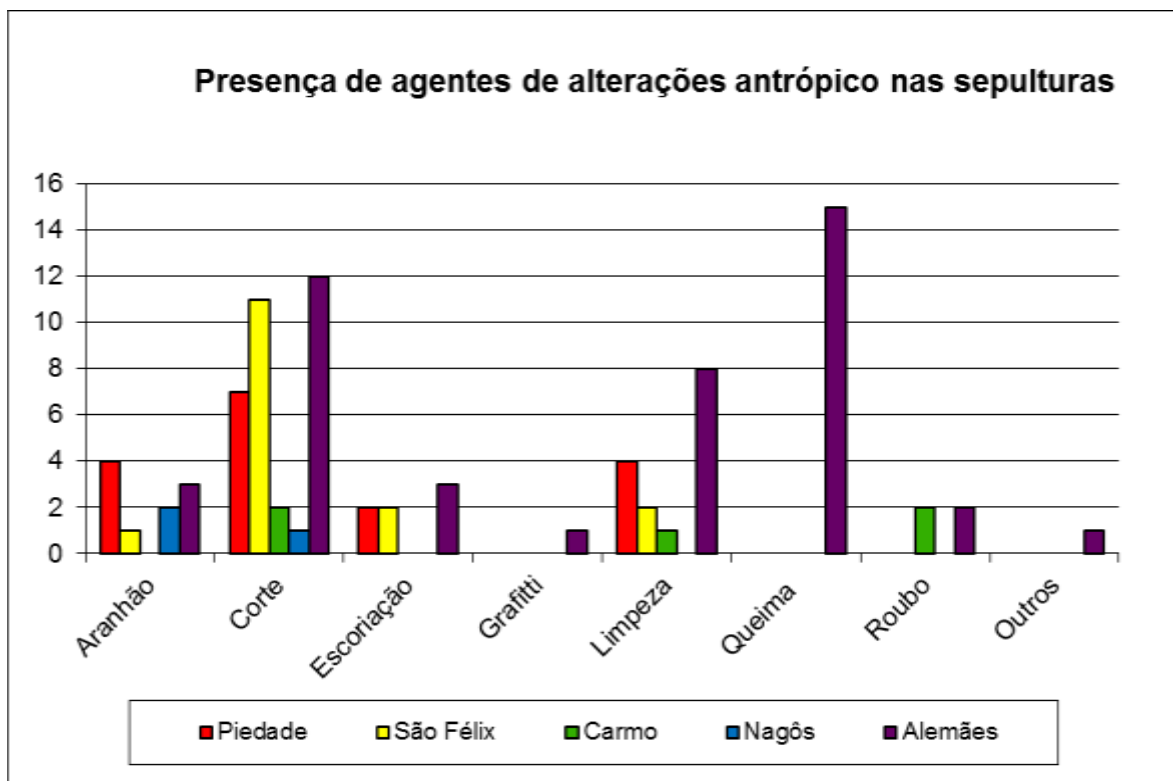
Gráfico 2

Dentre os agentes de alteração de natureza antrópica, evidenciados na pesquisa *in loco*, destacam-se os seguintes: arranhão, corte, escoriação, grafitti, limpeza, queima roubo, limpeza (*vide* Gráfico 2). Um problema comum a todos os cemitérios estudados foram às ações mutiladoras, arranhões e cortes, e limpezas indevidas com produtos corrosivos.

Alarmante é a situação dos Alemães, evidenciado pela presença de todos os agentes de alteração antrópica, principalmente com o corte, a limpeza e a queima. O lugar sofre com o vandalismo, servindo de depósito de lixo para a população local, e com a falta de uma comunidade que se sinta responsável em salvaguardar este cemitério protestante.
