REVISTA DE GEOCIÊNCIAS DO NORDESTE

Conflitos pela ocupação do entorno do reservatório Pedro Moura Júnior da bacia do rio Ipojuca

Conflicts over the occupation of the area surrounding the Pedro Moura Júnior reservoir in the Ipojuca river basin

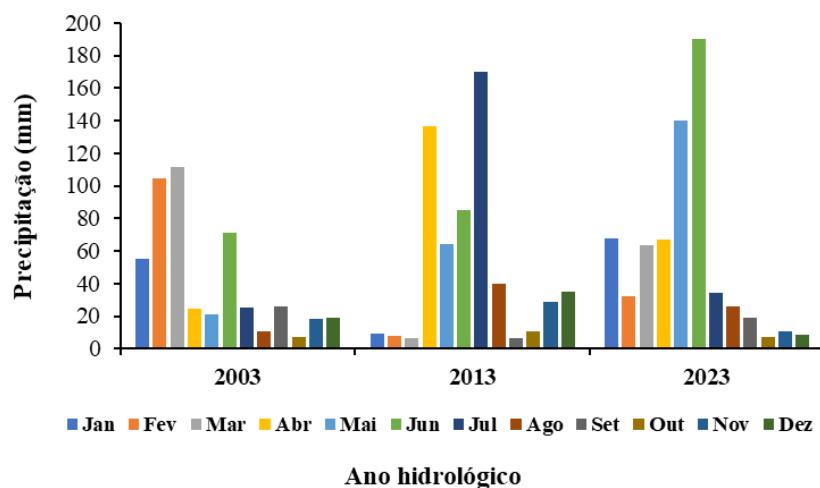
A Figura 2 apresenta a precipitação mensal (em mm) para os anos de 2003, 2013 e 2023, permitindo identificar os períodos com maior e menor precipitação nos anos analisados. Em 2003, os meses com maior precipitação foram fevereiro e março, com 104,30 mm e 111,20 mm, respectivamente, enquanto os meses mais secos foram de julho a dezembro, com precipitações abaixo de 20 mm. Por sua vez, em 2013, os meses mais chuvosos foram abril, junho e julho, sendo julho o ponto máximo, ultrapassando 160 mm, enquanto os meses de janeiro, fevereiro, março e setembro registraram os menores volumes de chuva com precipitações abaixo de 10 mm. Em 2023, o maior volume de chuvas ocorreu entre maio e julho com precipitações de 139,80 mm e 190,10 mm, respectivamente; em contrapartida, os meses de fevereiro e julho a dezembro apresentaram os menores índices de chuva, com valores inferiores a 40 mm.

Figura 2 - Análise Comparativa da Distribuição Anual da Precipitação ao longo dos últimos 20 anos no reservatório Pedro Moura Júnior, Belo Jardim-PE.

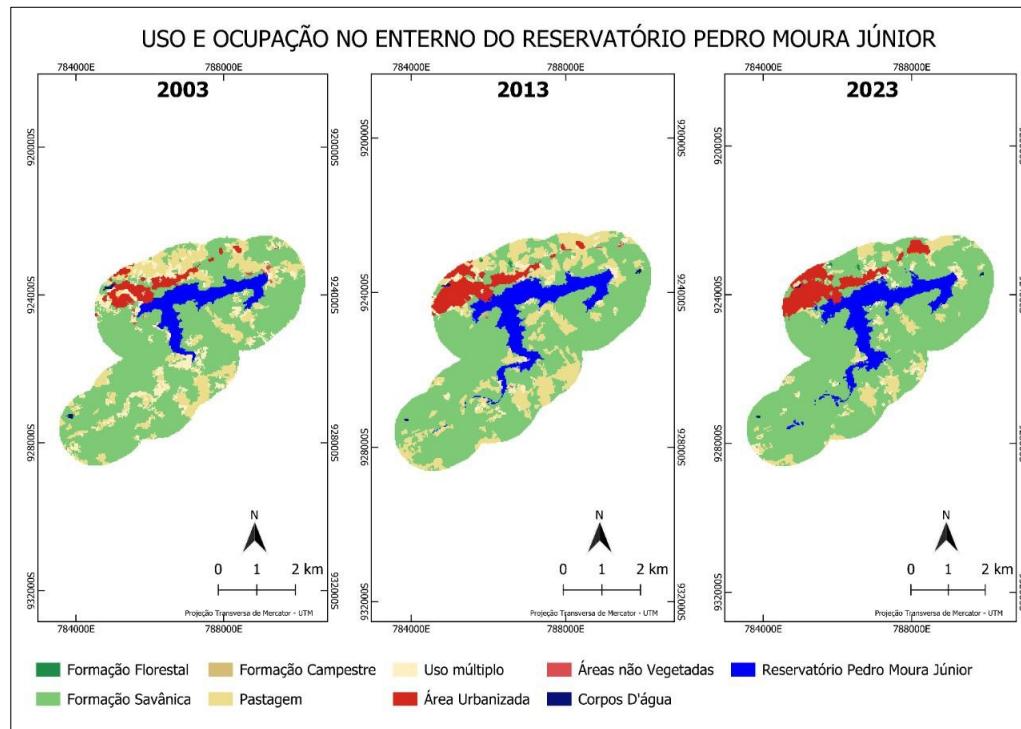
As análises de geoprocessamento e sensoriamento evidenciaram mudanças significativas no uso e cobertura do solo para os anos de 2003, 2013 e 2023, totalizando o período total de 20 anos (Figura 3). A análise dos dados mostra uma tendência de recuperação da vegetação natural e mudanças significativas no uso e cobertura do solo entre 2003 e 2013. A Formação Florestal teve aumento expressivo de 100%, seguida pela Formação Savânica, que cresceu 87,83%, e pela Formação Campestre, com 66,72%, indicando um avanço na regeneração dessas áreas, possivelmente devido a processos naturais associados às altas precipitações do ano, bem como à própria condição climática do semiárido.

Figura 3 - Mapa de uso e ocupação do solo do Reservatório Pedro Moura Júnior pertencente a bacia hidrográfica do rio Ipojuca, localizado em Belo Jardim, Pernambuco.

De fato, a vegetação do bioma Caatinga é constituída majoritariamente por espécies caducifólias, que apresentam a perda sazonal das folhas durante o período de estiagem, como estratégia adaptativa às irregularidades no regime pluviométrico da região. Segundo Marques (2023), quando tratou em sua monografia sobre a variabilidade espacial e a estrutura de jovens regenerantes de *Jatropha mollissima* (Pohl) Baill. Em área de Caatinga no semiárido paraibano, concluiu que as espécies vegetais do bioma geralmente apresentam adaptações morfofisiológicas associadas à limitação hídrica, como a redução da atividade metabólica por meio da abscisão foliar durante os períodos de estiagem. Além disso, devido à perda foliar durante a estação seca, a leitura de satélite tem alta visibilidade para o solo descoberto. Isso ocorre devido à leitura espectral de cada objeto na superfície terrestre que apresenta uma curva singular de energia no espectro eletromagnético, conhecida como assinatura espectral.

Paralelamente, houve crescimento da Área Urbanizada em 38,99%, sugerindo um crescimento da população e consequentemente da infraestrutura, além do aumento de 32,79% no Reservatório Pedro Moura Júnior, o que está relacionado ao aumento da precipitação. De acordo com dados disponibilizados pelo IBGE (2022), o município de Belo Jardim registrava uma população de 68.698 habitantes em 2003. Em 2013, esse número aumentou em 3.734 habitantes, totalizando 72.432, o que corresponde a um crescimento populacional de 5,44% no período.

Observou-se um aumento de 19,73% na área destinada à pastagem, evidenciando a expansão das atividades agropecuárias, embora em menor proporção quando comparada à regeneração da vegetação. Como reflexo desse processo, destaca-se a presença de uma expressiva população rural no município, cuja concentração tem crescido especialmente nas proximidades do reservatório, impulsionada pela ampliação territorial do município. Essa expansão tem ocorrido de forma contínua ao longo dos anos, acompanhando o desenvolvimento industrial em escala local e regional, o que tem provocado a crescente sobreposição entre os espaços urbanos e rurais (Quadro 1).

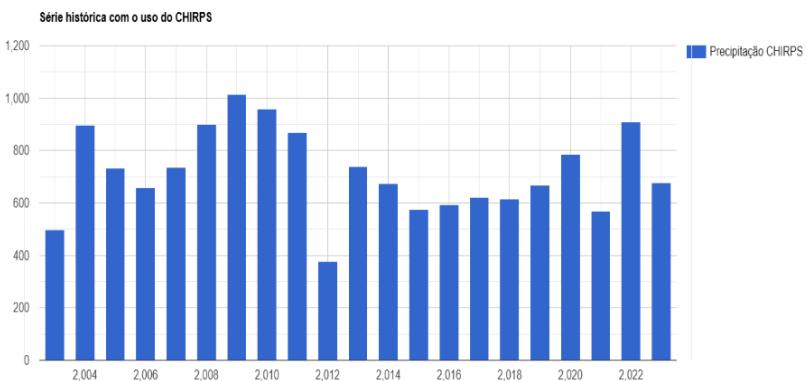
Para confrontar dados quantitativos quanto às mudanças no uso e ocupação do solo no período de 20 anos, conforme a proposta do estudo. Foi realizado um levantamento dos dados de precipitação junto à APAC para o quantitativo mensal e dados obtidos com o uso do satélite *Climate Hazards Center InfraRed Precipitation with Station data* (CHIRPS), responsável por coletar dados de precipitação quase global há mais de 30 anos, conforme Figura 4.

Figura 4 - Distribuição de Precipitação ao longo dos últimos 20 anos no reservatório Pedro Moura Júnior, Belo Jardim-PE

A análise está em conformidade com os dados adquiridos pelas estações de monitoramento pluvial da APAC, onde, durante os 20 anos analisados, apenas 5 anos ficaram abaixo da média fornecida pela agência, sendo eles 2003, 2012, 2015, 2016 e 2021 – anos em que a região sofreu colapso com temperaturas elevadas e índices de precipitação abaixo da média, comprometendo a disponibilidade hídrica da região, sendo necessárias medidas de intervenção com o racionamento da água, o que alterou o calendário de abastecimento da concessionária de água do estado de Pernambuco, a Companhia Pernambucana de Saneamento (COMPESA). A participação popular teve papel fundamental na compreensão e no atendimento do calendário proposto pela companhia, para restabelecer o nível do reservatório.

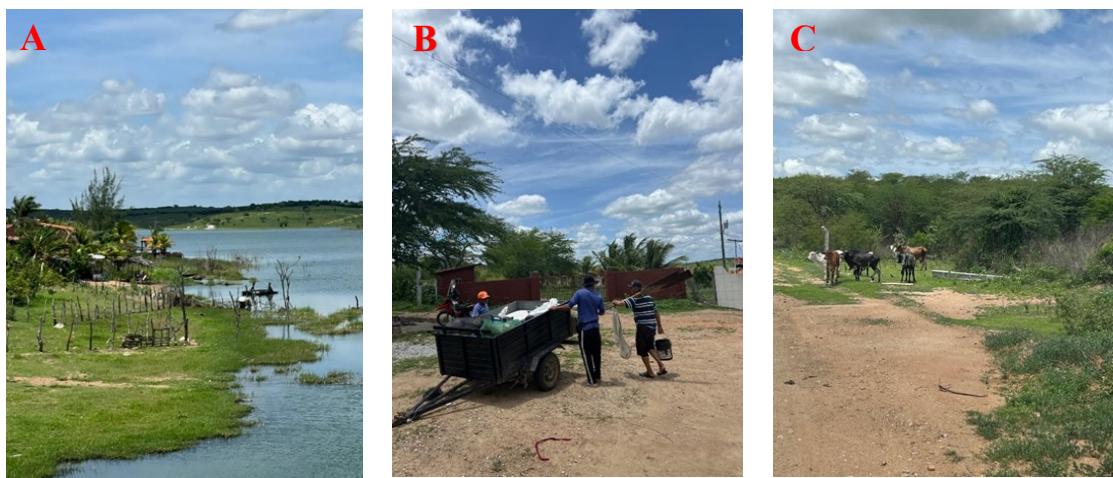
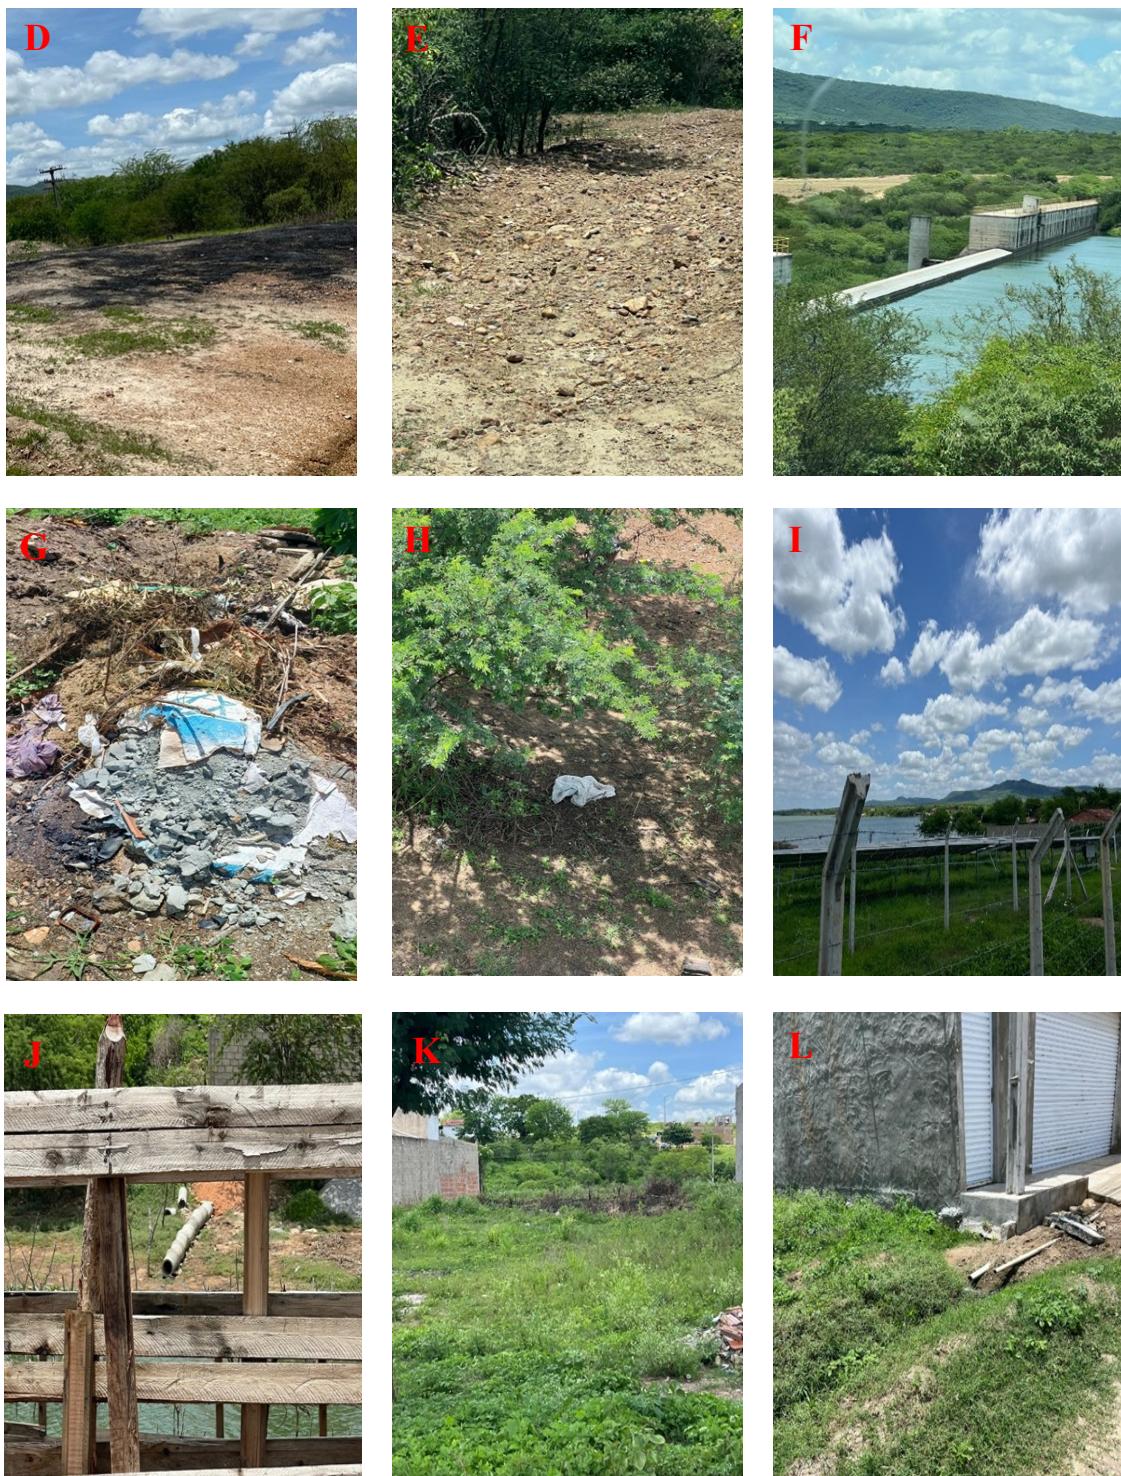
Figura 5 - Uso e ocupação do solo na área de influência do reservatório Pedro Moura Júnior pertencente à bacia

hidrográfica do rio Ipojuca, localizado em Belo Jardim, Pernambuco: margem esquerda em comparação a montante (A); moradores do entorno do reservatório (B); ocupação da terra por animais (C); solo exposto a queimadas (D); solo exposto à erosão, no entorno do lado direito a montante (E); vertedor do reservatório (F); resíduos sólidos a céu aberto (G); sacos plásticos nas margens do reservatório (H); placas fotovoltaicas (I); dutos expostos na margem do reservatório (J); crescimento excessivo de plantas (K); e lançamento direto de efluentes residenciais no solo (L).

Conforme a Figura 5A, observa-se que tem sido crescente a ocupação no reservatório Pedro Moura Júnior, principalmente do lado esquerdo, próximo ao vertedor, onde existem plantações de culturas agrícolas, recreação, animais e moradias. Na Figura 5B, observa-se que os moradores se juntam e mantêm os sistemas agrícolas em conjunto, enquanto na Figura 5C, apesar de os animais terem locais próprios, ainda podem ser criados livres no entorno do reservatório. De fato, o local é pouco transitável e, apesar do aumento de moradores, ainda se configura como uma paisagem rural difusa, assumindo o papel da invisibilidade, uma vez que não há saneamento básico (esgotamento sanitário, abastecimento de água, tratamento de esgoto e destinação dos resíduos sólidos).

Na Figura 5D, retirada do lado esquerdo e próximo ao vertedor do reservatório, observa-se que, possivelmente, foi realizada uma queima de objetos que não foi possível identificar a origem, uma vez que, conforme a imagem, só se percebem os traços do solo exposto ao fogo. Na Figura 5E, retrata-se o que é mais comum neste trecho: solo exposto com pedregulho e com indícios da perda da vegetação local. Por sua vez, na Figura 5F, observa-se o vertedor faltando apenas 5 cm para o seu transbordamento, o que deve ocorrer no mês de março, uma vez que se inicia o período chuvoso. De acordo com dados climatológicos calculados a partir de uma série de dados de 30 anos, o Climatempo (2025) demonstrou que os meses de maior precipitação do município são março, abril, maio e junho.

Observa-se na Figura 5G a disposição inadequada de resíduos sólidos a céu aberto, associada à prática de queima irregular dos materiais. A imagem foi registrada próxima a residências localizadas no entorno do reservatório, evidenciando riscos ambientais e à saúde pública. Adicionalmente, nota-se a presença de uma plantação de abobrinha, indicando uso do solo para atividade agrícola na região. Na Figura 5H, constata-se o acúmulo de sacos plásticos nas margens do reservatório, decorrente da deficiência do serviço público de coleta de resíduos na comunidade, conforme relatos de moradores.

Quanto à Figura 5I, destacam-se placas fotovoltaicas instaladas na área, presumivelmente destinadas ao abastecimento energético de zonas residenciais ou de lazer no entorno, considerando o adensamento urbano na localidade. Para Silva, Drach e Barbosa (2019), essa modalidade caracteriza-se pela geração de energia elétrica nas proximidades do ponto de consumo ou diretamente no próprio estabelecimento consumidor. O excedente de energia produzido pode ser comercializado com a distribuidora local.

Na Figura 5J, verifica-se a existência de dutos expostos lançando efluentes diretamente na margem do reservatório, e a imagem também exibe estruturas de contenção para animais (currais) construídas em madeira. O lançamento de efluentes sem tratamento prévio, somado aos dejetos de animais que podem ser carreados para o leito do rio, impacta diretamente na qualidade da água, corroborado pela alteração visível na coloração da água do manancial. Costa et al. (2021) avaliaram a influência das atividades antrópicas sobre a qualidade da água em lagos urbanos, enquanto França (2024) avaliou os impactos ambientais na bacia hidrográfica do riacho da Caiçara, em Aurora, estado do Ceará. Os autores suprareferidos concluíram, respectivamente, que o despejo de efluentes não tratados e excrementos de animais comprometem a qualidade da água.

Evidencia-se na Figura 5K o crescimento excessivo de macrófitas, associado à carga de nutrientes provenientes de efluentes não tratados lançados no ambiente. A afirmação corrobora o estudo de Santos et al. (2021), que avaliou a qualidade da água da lagoa da Pampulha, em Belo Horizonte, estado de Minas Gerais. Os autores citados concluíram que o efluente bruto apresenta diferentes concentrações de nutrientes; o excesso de fósforo, por exemplo, resulta na eutrofização, favorecendo o crescimento desmoderado de algas e plantas. Registra-se, ainda, a ocorrência de queimadas em áreas adjacentes, agravando o quadro de degradação.

Em relação à Figura 5L, identifica-se o lançamento direto de efluentes residenciais no solo, prática que pode induzir à contaminação do solo, bem como de recursos hídricos superficiais e subterrâneos. Essa realidade reforça a urgência de intervenções estruturantes por parte do poder público, visando à universalização do saneamento básico e à mitigação de impactos socioambientais na região. Já a área caracterizada como urbanizada evidencia o crescimento e o desenvolvimento

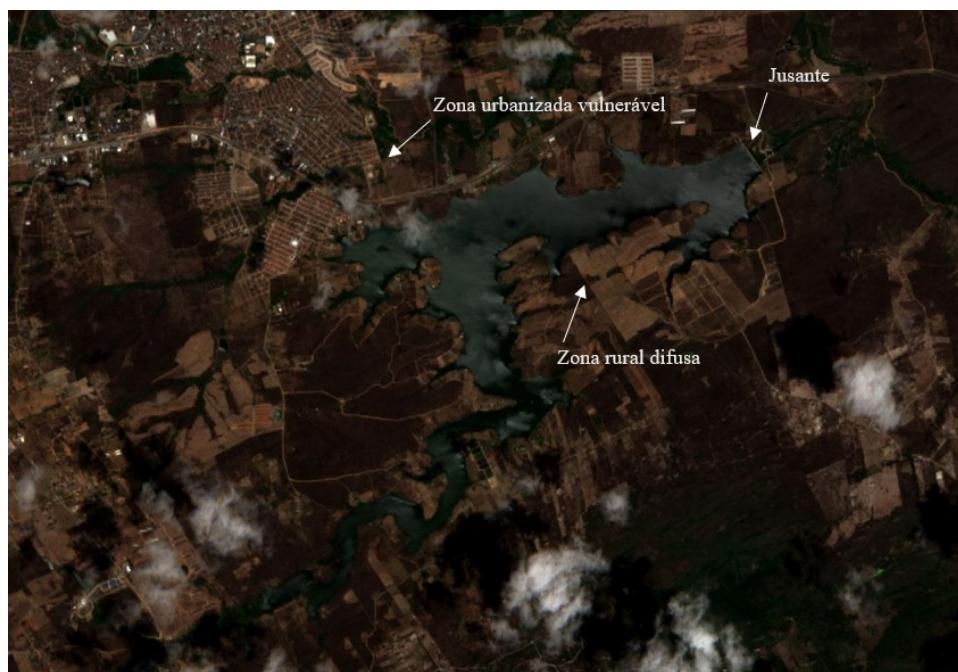
do município, visto que, atualmente, essa zona se confunde com a zona rural, devido aos serviços precários em alguns pontos locais. Em alguns trechos podem ser consideradas áreas ribeirinhas, nas quais há ainda casas sem tubulações hidráulicas e/ou fossa séptica, conforme Figura 6.

Figura 6 - Delimitação do uso e ocupação do solo do Reservatório Pedro Moura Júnior pertencente à bacia hidrográfica do rio Ipojuca, localizado em Belo Jardim, PE. Imagem do satélite Sentinel 2A, adquirida através da plataforma Copernicus BROWSE e realizado composição RGB pelo QGIS.
