Impactos Socioambientais da Desativação e Abandono do Lixão Municipal em Lagoa do Carro - Pernambuco: Um Estudo de Caso

Socio-Environmental Impacts of the Deactivation and Abandonment of the Municipal Landfill in Lagoa do Carro, Pernambuco: A Case Study

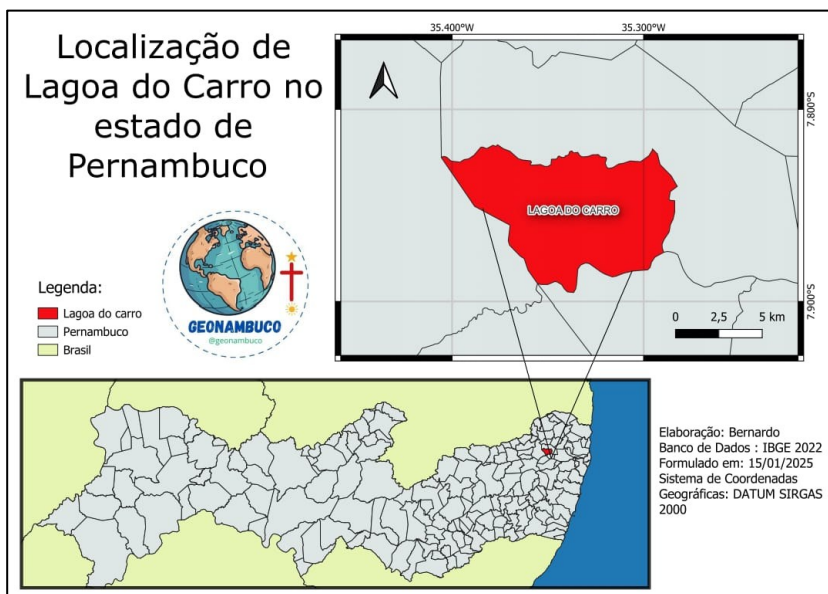
Figura 1 – Localização da cidade de Lagoa do Carro – PE.
Fonte: Autores (2024).

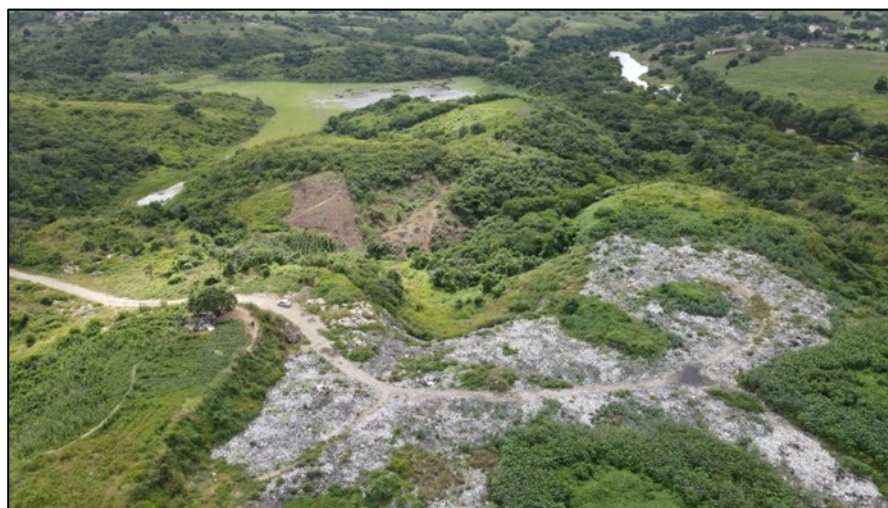
Figura 3 – Cobertura vegetal do lixão. Fonte: Gerência de meio ambiente e sustentabilidade Lagoa do Carro – PE (2022).

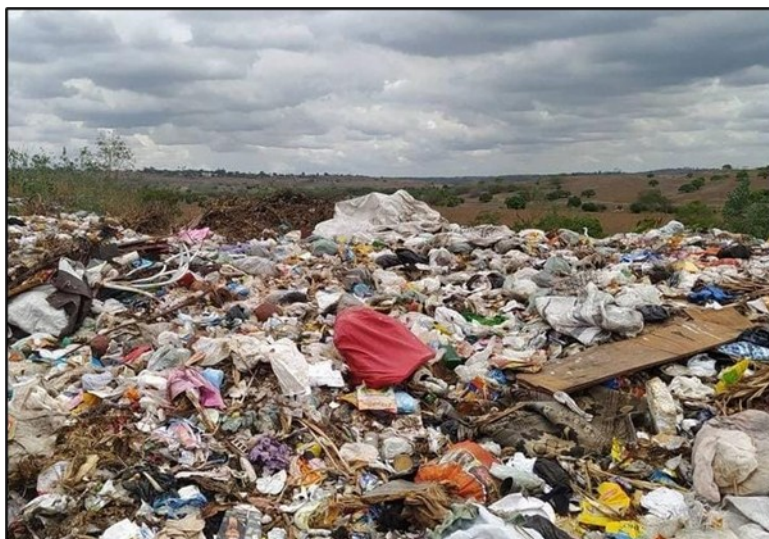
*Figura 4 – Vista do lixão municipal de Lagoa do Carro após o fechamento (2020).
Fonte: Gerência de Meio Ambiente e Sustentabilidade de Lagoa do Carro – PE (2020).*

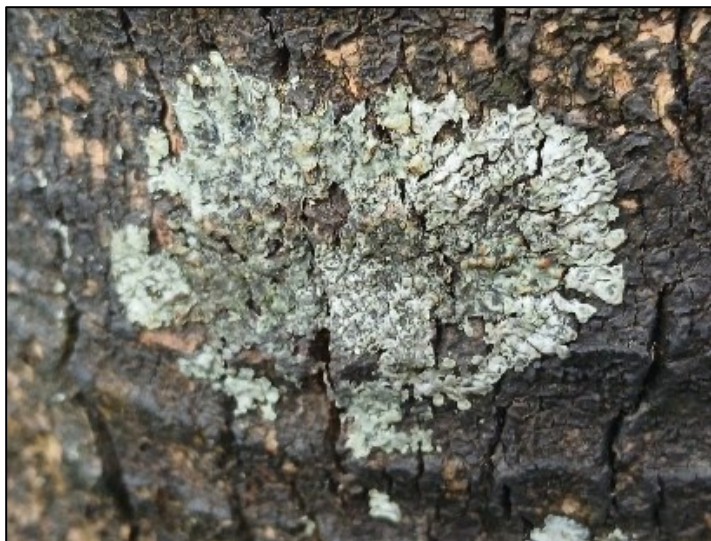
Figura 6 – Líquen coletado na área do lixão de Lagoa do Carro – PE.
Fonte: Autores (2024).
