QUALIDADE SOCIOAMBIENTAL DE PRAÇAS: Aplicação de indicadores da ferramenta “QUALIFICAURB”

**SOCIO-ENVIRONMENTAL QUALITY OF SQUARES: APPLICATION INDICATORS FROM THE
QUALIFICAURB TOOL**

RAMOS, LARISSA LETICIA ANDARA

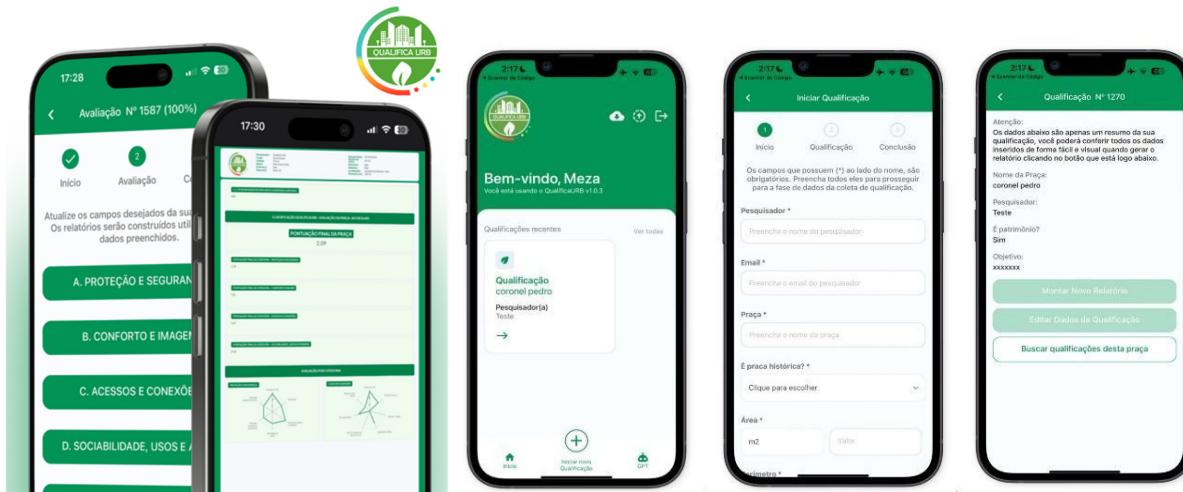
Figura 1: Ilustração do Aplicativo iOS e Android da ferramenta “QualificaURB”

Destaca-se ainda que a ferramenta "QualificaURB" foi inicialmente desenvolvida na plataforma gratuita *CognitoForms*. No entanto, devido a algumas limitações em termos de funcionalidades, no ano de 2024, com financiamento da Fundação de Amparo à Pesquisa e Inovação do Espírito Santo (FAPES), foi realizada a migração para uma versão digital, disponível, desde março de 2025, como plataforma web e aplicativo para iOS e Android (<https://www.qualificaurb.com.br/>). Essa transição teve como objetivo tornar a ferramenta mais segura e eficiente, tanto na coleta quanto no armazenamento e análise dos dados. Além disso, buscou-se ampliar seu alcance para abranger outros contextos urbanos, garantindo replicabilidade e possibilitando comparações futuras entre os resultados obtidos.

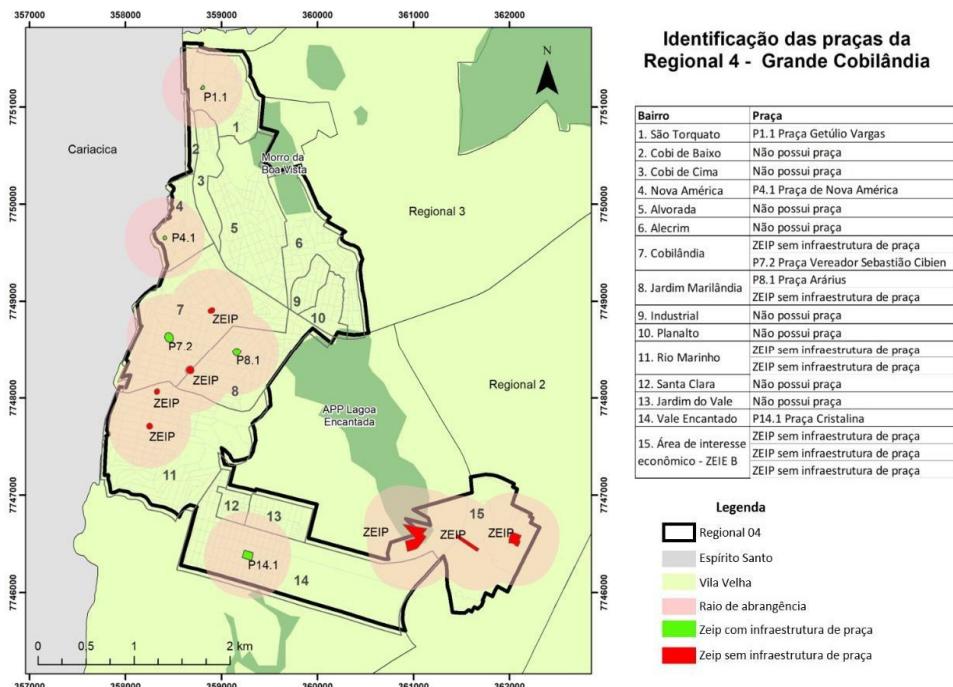
Figura 3: Identificação e mapeamento das praças da Regional Grande Cobilândia.

O Plano Diretor Municipal (Vila Velha, 2018) indica, na Regional 4 - Grande Cobilândia, a presença de 12 (doze) Zonas Especiais de Interesse Público (ZEIPs)¹. Entretanto, após as visitas, verificou-se que apenas 5 (cinco) delas apresentavam infraestrutura de praça. A Figura 3 ilustra, no contexto da Regional, a distribuição das ZEIPs, evidenciando as praças em verde e as ZEIPs sem infraestrutura de praça, em vermelho.

Nota-se uma distribuição não homogênea das praças, com uma maior concentração delas nos bairros mais consolidados da Grande Cobilândia, originados por um processo de parcelamento urbano. Observa-se que muitos bairros não são contemplados por praças, quando se considera um raio de atendimento à população de 400 metros², o que evidencia a necessidade de ampliar oferta de espaços livres públicos nesta regional, visando garantir um atendimento mais equitativo à população.

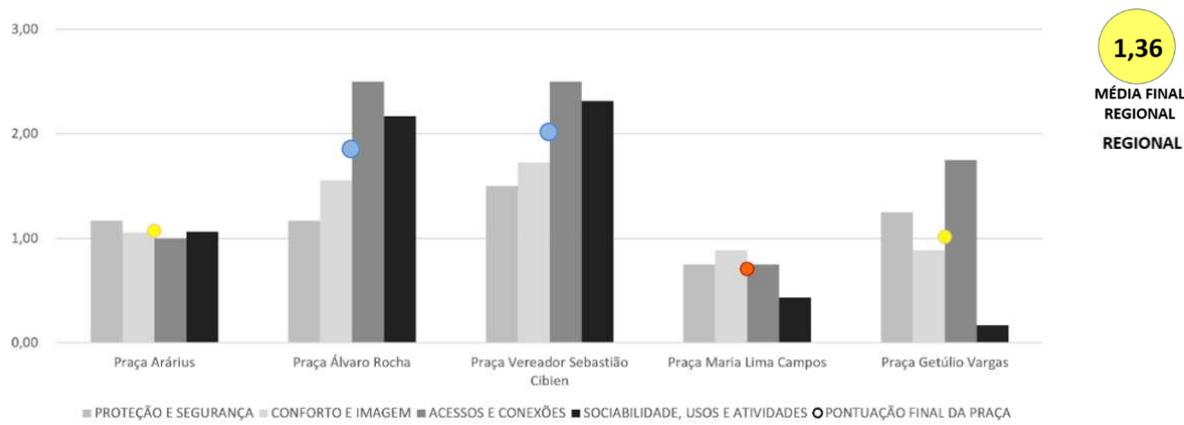
Gráfico 1: Gráfico em barras ilustrando a avaliação por categoria e média final das praças da Grande Cobilândia.

O Gráfico 1, a seguir, apresenta a média por categoria de cada praça analisada, além da média final da pontuação das praças, representadas pelo círculo colorido. Observa-se uma disparidade das notas das praças por categorias, variando entre classificações “insuficiente” a “ótimo”.

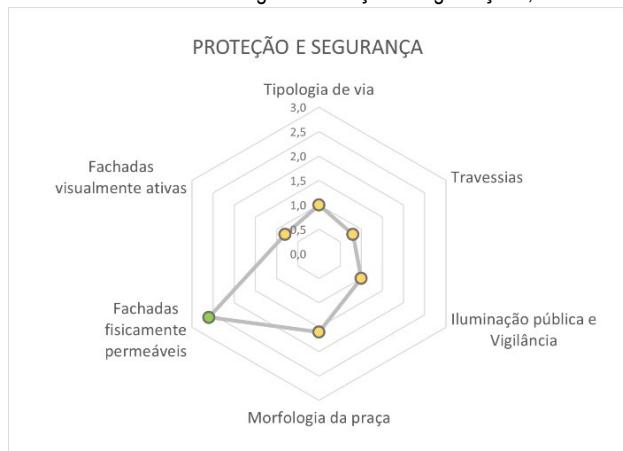
Gráfico 2: Gráfico radar ilustrando a média da avaliação dos indicadores da categoria “Proteção e segurança”.^{6,5}

A categoria de “Proteção e segurança” - que verifica elementos da segurança viária e da morfologia urbana que contribuem para a proteção física e a prevenção do crime na praça - está entre as piores avaliações. Como observado na Tabela 2, das praças analisadas, 4 (quatro) delas receberam classificação “regular” e uma “insuficiente” (Praça Maria Lima Campos). O gráfico 2 ilustra o desempenho de cada indicador desta categoria, considerando a média das praças analisadas. Aqueles indicadores mais bem pontuados

equivalente a (nota 3,0), encontram-se nas extremidades do polígono, também conhecido como gráfico radar, e os que possuem menor pontuação, mais próximos ao centro (equivalente a nota 0,0).

No que tange a “Segurança viária”, 4 (quatro) das 5 (cinco) praças foram classificadas como “regular”, apontando que as “Travessias” que conectam as praças carecem de sinalização podotátil e de rampa com inclinação adequada e, portanto, inseguras ao pedestre, além de apresentarem “Tipologias das vias” perimetrais com velocidades superiores ou igual a 40 km/h. Destaque para a Praça Getúlio Vargas – avaliada como “insuficiente” - essa localizada em um espaço residual da malha viária, rodeada por um fluxo intenso de veículos motorizados, o que prejudica a segurança viária e consequente uso e apropriação do espaço. No que se refere ao atributo “Segurança pública”, o indicador “Iluminação pública e vigilância” foi classificado como “regular”, evidenciando a necessidade de investimentos não apenas em policiamento e equipamentos de segurança, mas também na melhoria da iluminação da praça e de seu entorno. A presença de uma iluminação adequada está diretamente associada à segurança urbana e à vigilância natural, uma vez que contribui para a inibição de práticas criminosas — aspecto destacado por Jacobs (2011) e Gehl (2014). Em contrapartida, observou-se a presença de câmeras de monitoramento, postos policiais e rondas policiais em 3 (três) das 5 (cinco) praças analisadas.

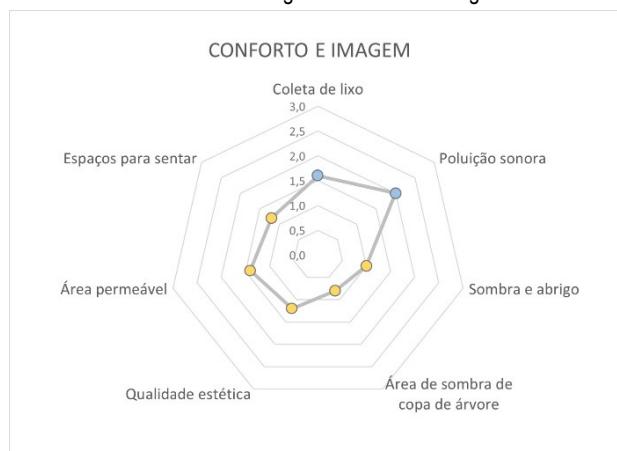
Gráfico 3: Gráfico radar ilustrando a média da avaliação dos indicadores da categoria “Conforto e Imagem”.

Conforme apresentado, a categoria “Conforto e imagem” verifica a situação do ambiente da praça e sua relação com a qualidade ambiental e a paisagem urbana. Na avaliação geral com ênfase nesta categoria, o conjunto das praças da Grande Cobilândia obteve um desempenho considerado “regular”, conforme observado na Tabela 2. Apenas 2 (duas) praças (Álvaro Rocha e Sebastião Cibien) receberam classificação

“bom”, as restantes receberam classificação “regular”. O Gráfico 3 apresenta o resultado médio por indicadores das praças analisadas.

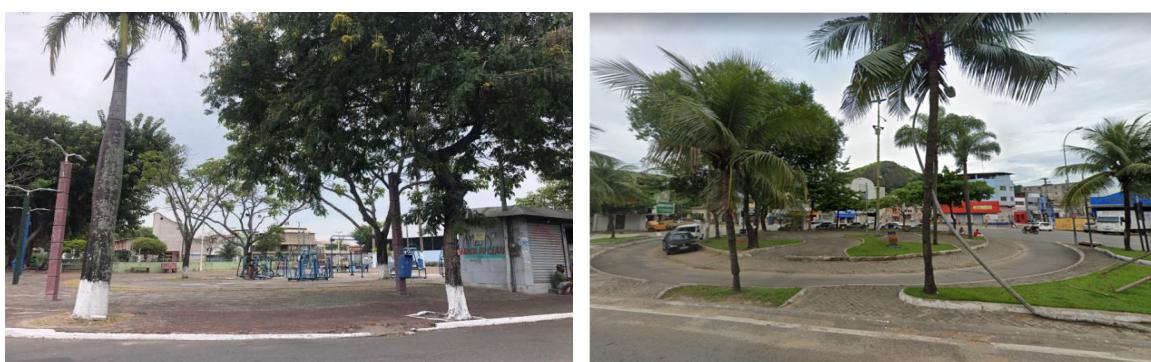
Figura 4: Estado de conservação e limpeza da Praça Sebastião Cibien (à esquerda) e Getúlio Vargas (à direita).

Ao avaliar o indicador “Coleta de lixo” – que considera a limpeza da praça, a quantidade e o estado de conservação das lixeiras, bem como a presença de acúmulos de lixos e/ou entulhos - a maioria das praças recebeu desempenho “bom”. Apesar da falta e do mau estado de conservação das lixeiras, as praças são agradáveis e limpas, o que indica que o serviço de limpeza urbana tem funcionado regularmente, conforme observado na Figura 4.

Na avaliação do indicador “Poluição sonora”, apenas uma praça (Maria Lima Campos) recebeu classificação “ótimo”, com níveis de intensidade sonora inferiores a 55 dB, conforme recomendado pela Organização Mundial de Saúde (OMS) para ambientes urbanos. A praça Maria Lima Campos situa-se em um bairro exclusivamente residencial, circundado por vias locais de baixo fluxo de veículos. A OMS ainda indica que espaços urbanos com intensidades sonoras superiores a 80dB, juntamente com outros fatores, podem estimular comportamentos agressivos (ITDP Brasil, 2019). A única praça da Regional que não atende tal exigência é a Praça Getúlio Vargas classificada como “insuficiente”, com nível de ruído maior que 80dB, visto que o espaço funciona como uma rotatória, situada em uma via de fluxo intenso de veículos, próxima a um terminal de ônibus (Figura 4).

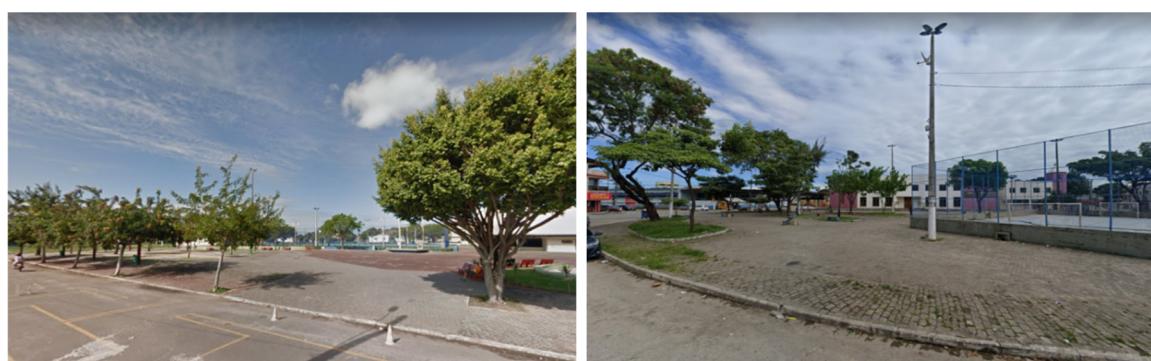
Figura 5: Escassez de áreas de sombra e permeáveis na Praça Álvaro Rocha (à esquerda) e Arárius (à direita).

Ressalta-se que as praças da Grande Cobilândia são escassas de elementos sombreadores, o que resultou na classificação “regular” no indicador “Sombra e abrigo”, representando que apenas 25% a 50% da área das praças possuem elementos de proteção contra sol e chuva. Sobre os indicadores “Áreas de sombra de copa de árvore” e “Áreas permeáveis” – que avaliam o percentual de sombreamento arbóreo e o percentual da superfície da praça que permite a permeabilidade do solo, respectivamente - quase todas as praças foram avaliadas como “regular”. Destaque para a Praça Ararius que recebeu classificação “insuficiente” no indicador “Áreas de sombra de copa de árvore”, com menos de 25% da área da praça sombreada por vegetação arbórea (ver Figura 5). As demais praças receberam classificação “regular” (Álvaro Rocha, Maria Lima Campos e Getúlio Vargas), com exceção da Praça Sebastião Cibien, classificada como “bom” no indicador “Área permeável”, apresentando cerca de 30% da sua superfície revestida com materiais permeáveis.

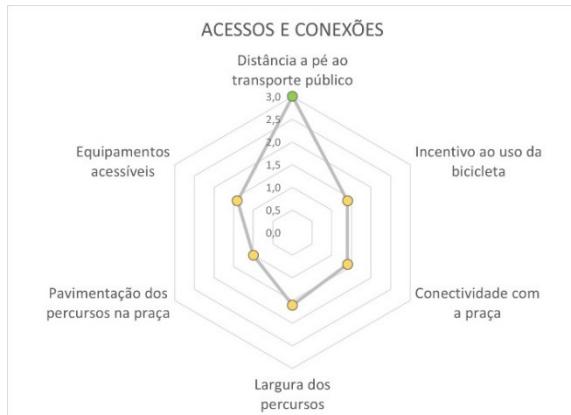
Gráfico 4: Gráfico radar ilustrando a média da avaliação dos indicadores da categoria “Acessos e Conexões”.

A categoria “Acessos e conexões” - que discute o quanto as praças são acessíveis considerando a largura e a pavimentação dos percursos, bem como as possibilidades de acesso até a praça - recebeu a classificação “bom” (nota 1,70). Esta foi a categoria mais bem avaliada no conjunto geral das praças da Grande Cobilândia. Duas praças receberam avaliação “ótimo” (Álvaro Rocha e Sebastião Cibien), uma delas “bom” (Getúlio Vargas), uma “regular” (Arárius) e a outra “insuficiente” (Maria Lima Campos). Apesar da disparidade dos resultados, em quase todas as praças, a categoria “Acessos e conexões” destaca-se como a mais bem avaliada. O Gráfico 4 apresenta a pontuação média dos indicadores da categoria.

Conforme destacado no Gráfico 4, “Distância a pé ao transporte público” foi o indicador com a melhor avaliação, visto que as praças possuem pontos de ônibus nas proximidades, sinalizando que podem ser acessadas também por transporte público. No indicador “Incentivo ao uso da bicicleta”, 2 (duas) praças (Arárius e Maria Lima Campos) receberam classificação “insuficiente” já que ambas não possuem paraciclos e não são acessíveis por ciclovias ou ciclorrotas. As outras 3 (três) praças (Álvaro Rocha, Sebastião Cibien e Getúlio Vargas), apesar de não possuírem sistema de bicicletas compartilhadas, atendem aos demais parâmetros avaliados e, portanto, receberam classificação “bom” nesse indicador.

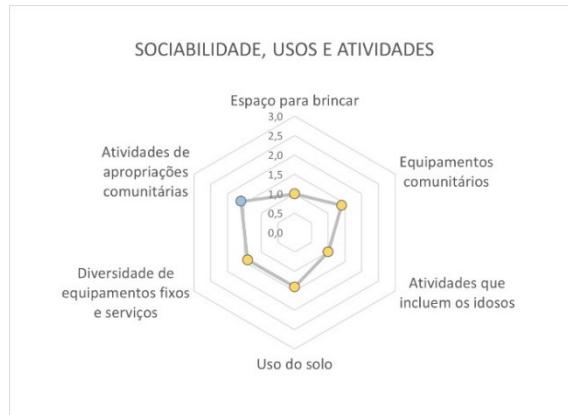
Gráfico 5: Gráfico radar ilustrando a média da avaliação dos indicadores da categoria “Sociabilidade, usos e atividades”.

Na avaliação das praças, a categoria “Sociabilidade, usos e atividades” - que observa as apropriações, equipamentos e atividades que influenciam diretamente nas condições de apropriação e vivência na praça - recebeu classificação “regular”. Observa-se uma variação nos resultados das avaliações entre as praças, com destaque para a Praça Álvaro Rocha e a Praça Sebastião Cibien que receberam conceitos “bom” e “ótimo”, respectivamente, e a Praça Maria Lima Campos e a Praça Getúlio Vargas com desempenho “insuficiente” nessa categoria. O Gráfico 5, apresenta o resultado da avaliação das praças pelos indicadores dessa categoria.

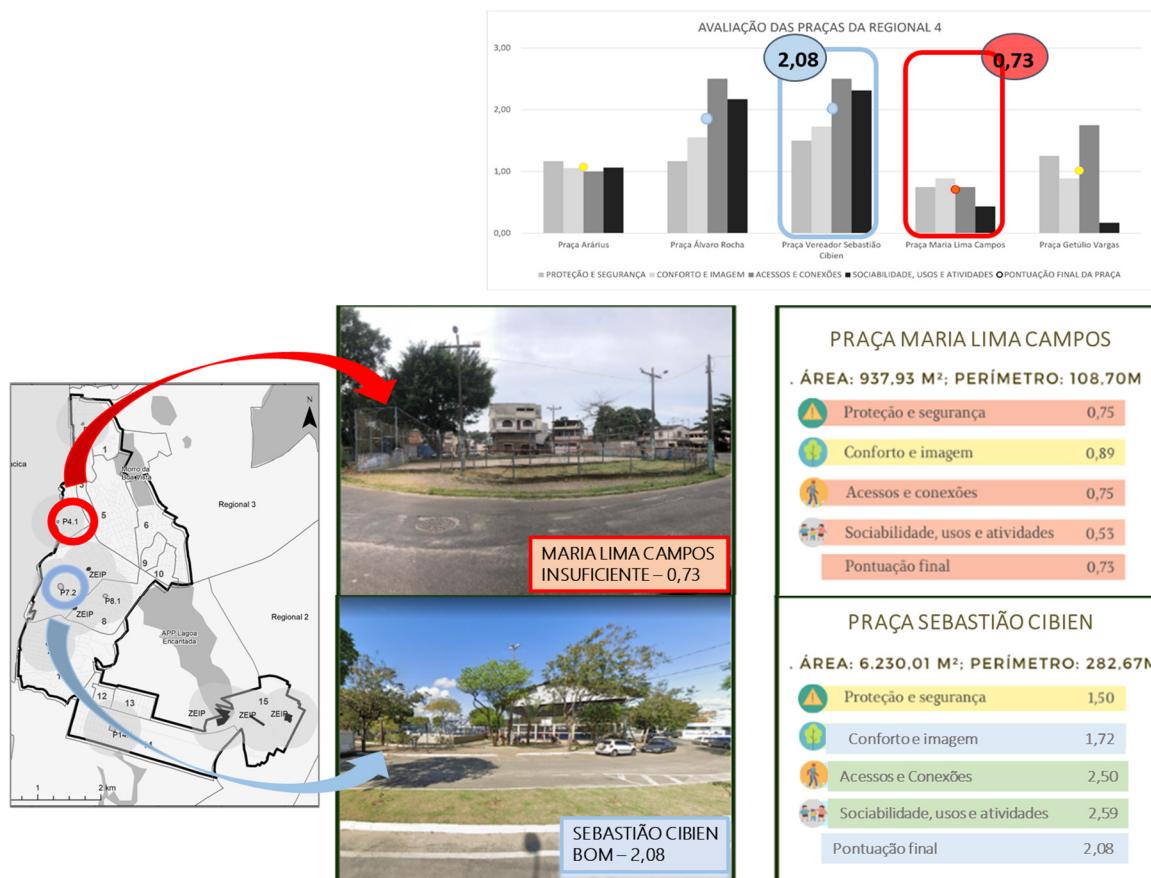
Figura 6: Ilustração da Praça Sebastião Cibien (melhor avaliação) e da Praça Maria Lima Campos (pior avaliação).

Os resultados das avaliações considerando todas as temáticas apresentadas, a partir da aplicação da ferramenta “QualificaURB”, evidenciam dois cenários extremos: a Praça Sebastião Cibien, a mais bem avaliada da Regional (nota 2,08 - classificação geral “bom”) e a Praça Maria Lima Campos com o pior desempenho da Regional (nota 0,73 – classificação geral “insuficiente”), ambas em destaque na Figura 6.

A Praça Sebastião Cibien, bairro Cobilândia, situa-se no centro de uma grande rotatória, com várias possibilidades de acessos, contribuindo para o “bom” resultado da categoria de “Acessos e Conexões”. O seu entorno é de uso misto e com diversos estabelecimentos comerciais e equipamentos comunitários, o que também atrai outras apropriações, além de atividades efêmeras (barraquinhas, pula-pula e ambulantes). Em relação aos aspectos físicos, a praça apresenta boa infraestrutura, com quadra poliesportiva, playground, pista de skate, mesa para xadrez e academia popular. Apesar das fragilidades em relação a iluminação e vigilância, a praça é acessível, com pavimentação adequada e boas áreas de descanso e sombreamento.
